# Преселекция, или Попытка номер...

Страсти вокруг семиступенчатой роботизированной коробки передач DSG DQ200 с двумя сухими сцеплениями, которой оснащаются многие модели концерна VAG (Volkswagen, Audi, Skoda и Seat), закипели вскоре после дебюта этого «преселектива» в 2008 году. Сцепления Luk успевали износиться за 30–50 тысяч километров, в мехатронном блоке управления с клапанным механизмом Continental капризничали датчики и масляный насос, страдала галлюцинациями программа управления. Затем выяснилось, что в странах с жарким климатом синтетическое трансмиссионное масло Castrol может просочиться сквозь уплотнения внутрь блока мехатроники — и образование отложений сульфида меди угрожало коротким замыканием, из-за которого коробка размыкает оба сцепления и лишает ведущие колеса связи с двигателем. Поэтому вместо синтетической «трансмиссионки» в DSG теперь заливают менее агрессивную к электрике

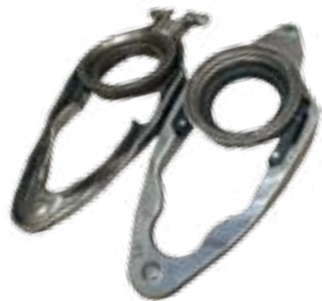
Литая вилка выключения сцепления нечетных передач из легкого сплава (справа) заменена штампованной стальной (слева)

Ну а самую существенную модернизацию коробка DSG пережила в 2011 году: кроме мехатроники изменения затронули вилки сцеплений, механизм компенсации износа в «корзине», выжимные подшипники и их регулировочные кольца. А в 2013 году блок сцеплений большинства модификаций DQ200 надежней защитили от грязи, закрыв окно вилок сцеплений в картере пластиковым экраном.

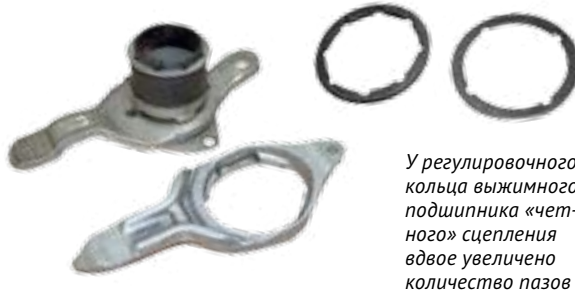
Изменилась форма выжимного подшипника «нечетного» сцепления INA: регулировочное кольцо, отвечающее за зазор с лепестками «корзины», вместо плоского (справа) стало конусным (слева) — оно самоцентрируется и лучше фиксируется

У вилок выключения сцепления четных передач изменилась форма и повысилась точность изготовления опорных элементов (вверху — обновленная вилка образца 2011 года)

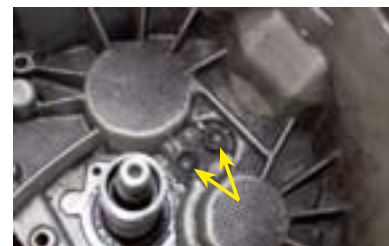
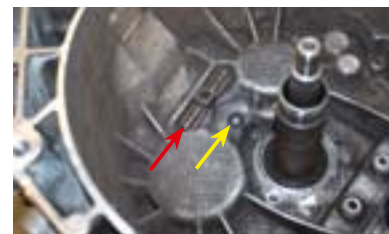
Окно для вилок выключения в картере коробки закрыли пластиковым экраном — для защиты обоих сцеплений от грязи

Опоры вилок выключения сцеплений в картере коробки передач сперва были пластиковыми (желтые стрелки на верхнем фото). С 2011 года полусфера вилки «четного» сцепления стальная (желтая стрелка на нижнем фото), а у «нечетного» — заменена стержнем (красная стрелка), обеспечивающим лучшую фиксацию вилки и точность работы механизма
